<b>1</b>	<b>INTRODUCCIÓN .....</b>	<b>2</b>
1.1	PROPÓSITO.....	2
1.2	TRASFONDO.....	2
<b>2</b>	<b>PARTICIPACIÓN CIUDADANA Y VULNERABILIDAD ESTRATÉGICA.....</b>	<b>3</b>

3.1	PELIGRO DE INUNDACIONES.....	9
3.1.1	<i>Recomendaciones para el Manejo de la Zona Inundable.....</i>	10
3.2	PELIGRO DE DESLIZAMIENTOS .....	11
3.2.1	<i>Recomendaciones para Deslizamientos.....</i>	12

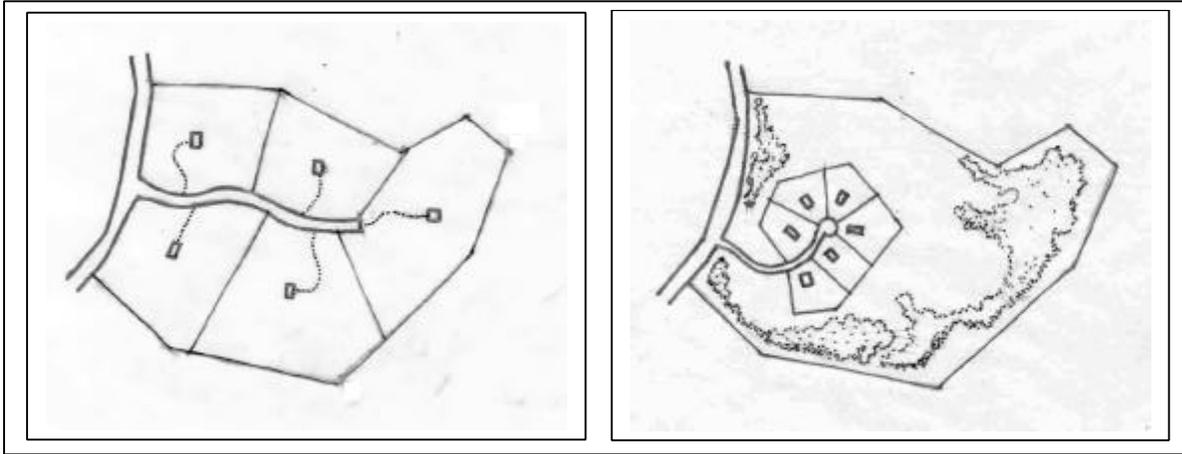
- En el distrito R05-C, los dueños de propiedades tendrán el derecho para subdividir la finca en lotes de 5 cuerdas mínimos. Sin embargo, la estipulación de desarrollo en agrupamiento (“cluster development”) debe ser impuesta para específicamente incluir todos los usos residenciales y no sólo usos vacacionales o recreativos. La estipulación de desarrollo en agrupamiento podría no tener un requerimiento mínimo de tamaño de solar pero podría solamente permitir un lote mayor de dos cuerdas (ver Figura 3.1). Esta incluiría un incentivo de densidad, quizás permitiendo a los dueños de propiedad obtener un incentivo de bonificación de densidad hasta 1.3 veces el número de viviendas permitidas bajo el requerimiento de una unidad por cinco cuerdas. Por ejemplo, una finca de 25 cuerdas, bajo la zonificación estándar, se puede subdividir en 5 lotes de 5 cuerdas cada uno; bajo el desarrollo en agrupamiento se conseguirían 6 lotes. Así mismo, una finca de 100 cuerdas alcanzaría los 26 solares en vez de 20 bajo la segregación convencional.

**Figura 3.1. Subdivisión convencional de 5 cuerdas vs opción de desarrollo en agrupamiento**

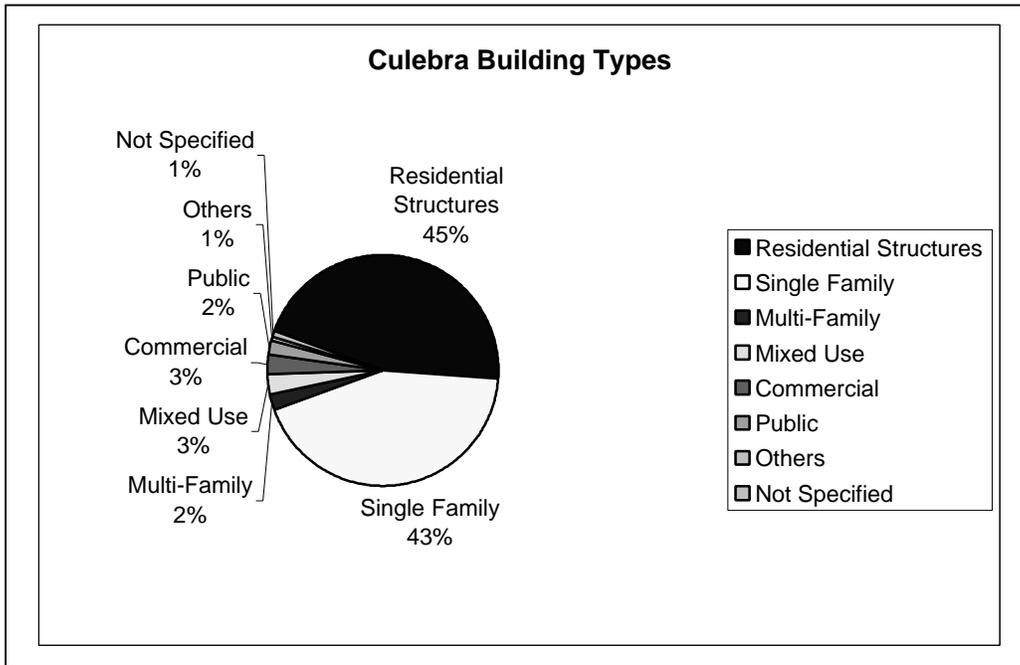
**Figura 4.2 Tipo de Edificios en Culebra.**

De todas las estructuras identificadas en el inventario (residenciales, públicas y comerciales), 71.3% eran de una sola planta, 24.6% de dos plantas y 2.5% de tres o más plantas. El tamaño de la edificación también variaba, desde residencias con menos de 600 pies cuadrados hasta residencias de más de 3,000 pies cuadrados. Un total de trescientas sesenta y ocho (368) unidades (31.2%) tenía menos de 600 p.c.; cuatrocientas veintisiete (427) unidades (36.2%) entre 600 y 1000 p.c.; Ciento setenta y seis (176) o 14.9% entre 1000 y 1500 p.c. y a un total de doscientas quince (215) se le estimó un tamaño mayor a 1500 pies cuadrados.

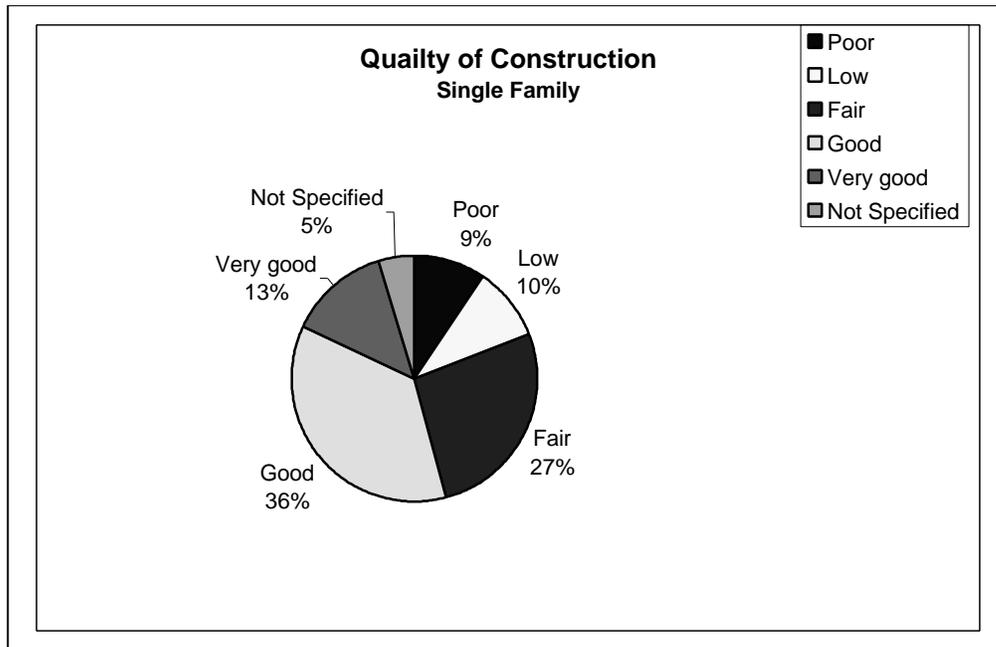
<b>Quality of Construction (Single Family Homes)</b>	<b>#</b>	<b>%</b>
<b>Poor</b>	89	9.4
<b>Low</b>	92	9.7
<b>Fair</b>	253	26.8
<b>Good</b>	341	36.1
<b>Very good</b>	125	13.2
<b>Not especificed</b>	45	4.8
<b>Total</b>	<b>945</b>	<b>100.0</b>

**Figura 4.3 Calidad de la Construcción de las Viviendas Unifamiliares**

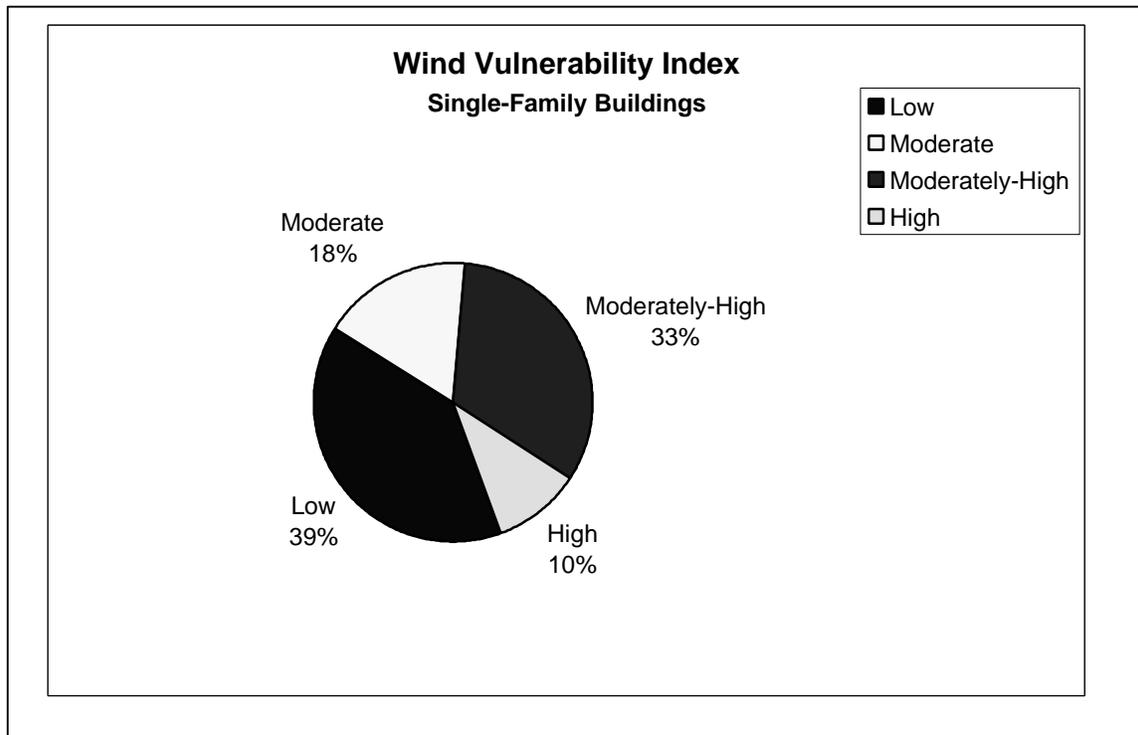
**Figura 4.4 Índice de Vulnerabilidad ante Vientos (Viviendas Unifamiliares)**

<b>Wind Vulnerability Index (single family homes less than 600 sqf)</b>		
	<b>#</b>	<b>%</b>
<b>Low</b>	106	35.1
<b>Moderate</b>	56	18.5
<b>Moderately-High</b>	123	40.7
<b>High</b>	17	5.6
<b>Total</b>	<b>302</b>	<b>100.0</b>

Los datos de vulnerabilidad por vientos no exhiben una distribución<sup>12</sup> espacial clara, indicando que la vulnerabilidad a los vientos fuertes está dispersa a través de la isla. Sin embargo, cuando las estructuras en el área urbanizada fueron analizadas más de cerca, los datos indicaron que las estructuras de Clark y Extensión Clark están en las categorías de vulnerabilidad baja mientras en La Romana las estructuras presentan riesgos de categoría modera a alta. Esto podría explicarse por la conversión de madera a concreto en las algo más antiguas comunidades de Clark y Ext. Clark y las más recientes construcciones en madera de La Romana. El análisis demostró tan sólo unas pocas unidades bajo alto riesgo en Dewey. Viviendas a lo largo de la costa del barrio Playa Sardina II mostraron alta vulnerabilidad a vientos mientras aquellas localizadas en Fraile demostraron variados niveles de riesgo de acuerdo a su localización en la parte montañosa.

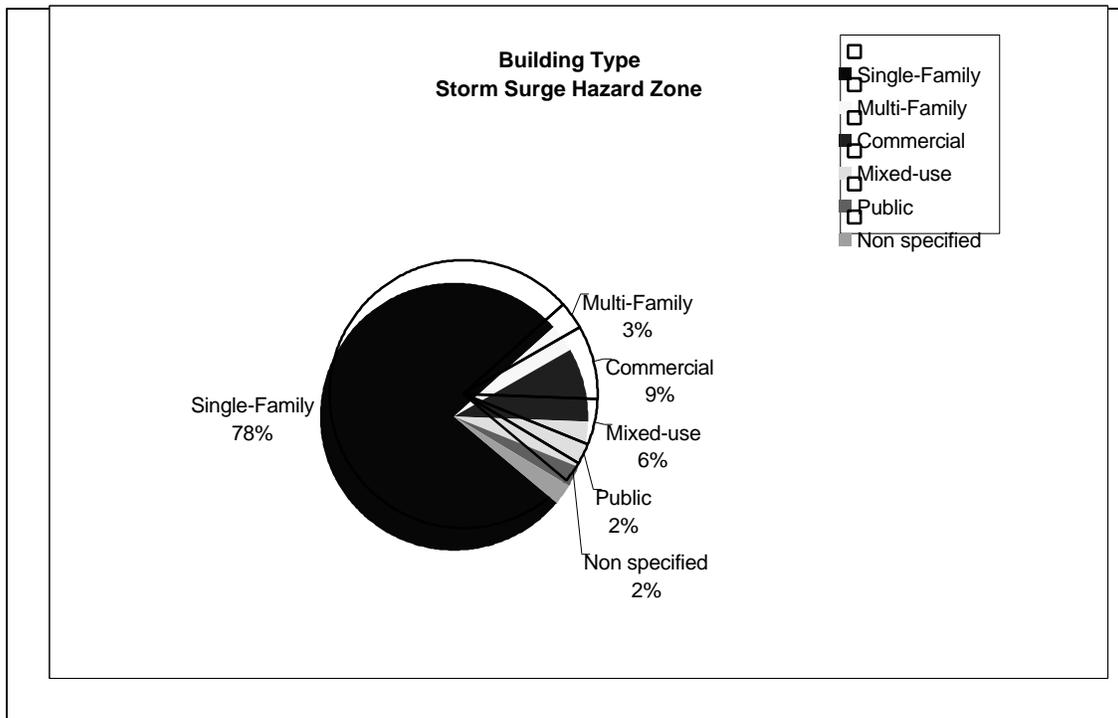
Figura 4. 5 Tipos de Edificaciones en Zonas de Marejadas Ciclónica.

De estas estructuras, noventaicinco (95) fueron identificadas viviendas unifamiliares. Dentro de este sub-grupo, cuarenta y uno (41) o 43% estaban construidas en concreto, diecisiete (17) o 18% en concreto y madera combinado, y unas veintinueve (29) o 31.0% de las viviendas eran de madera.<sup>13</sup>

La vulnerabilidad ante marejadas ciclónicas fue determinada analizando las características de las estructuras dentro de la zona de alto riesgo en la costa. Materiales y técnicas de construcción fueron considerados para determinar aquellas que son más resistentes al impacto de la marejada asociada a los huracanes. Un total de ciento veintinueve (129) estructuras, residenciales y comerciales, están localizadas en esta área de peligro. Cuarenta y ocho (48) estructuras fueron identificadas como altamente vulnerables, mientras sesenta (60) fueron identificadas bajo riesgo moderadamente alto. Tan sólo veintiuna (21) se catalogaron de vulnerabilidad baja o moderada ante la fuerza de la marejada ciclónica debido a la construcción.

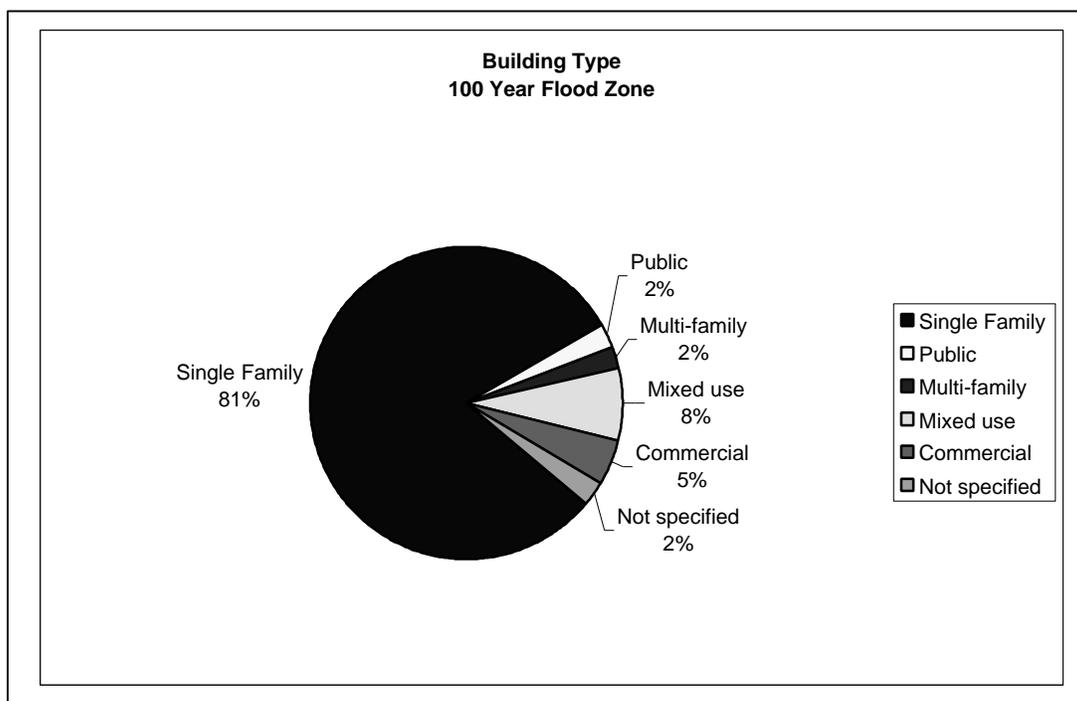
De cuarenta y una estructuras (41) identificadas dentro de el área de peligro de inundación de 100 años, unas treinta y tres (33) o 80.5% fueron identificadas como viviendas unifamiliares. Solamente un edificio público, uno multifamiliar, dos comerciales y tres de uso mixto completaron el grupo.

Figura 4. 11 Tipo de Edificio en Zona de Inundación de 100 Años

La calidad de la construcción dentro del grupo de viviendas unifamiliares varía. Diecinueve (19) de treinta y tres (33) son consideradas de buena o muy buena construcción. Doce (12) de éstas tienen elevado el primer piso y diecinueve (19) están construidas a ras del suelo.
